การศึกษาสภาพพื้นที่ปลูกยาสูบที่ได้รับผลกระทบจากการเกิดน้ำท่วมในจังหวัดสุโขทัย

ข้อมูลโดย: สติระ อุดมศรี

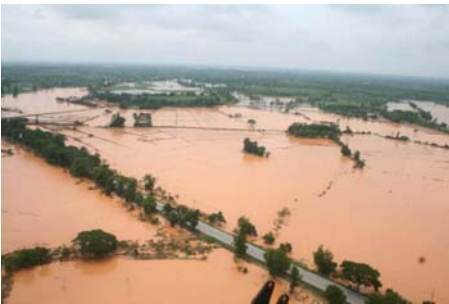
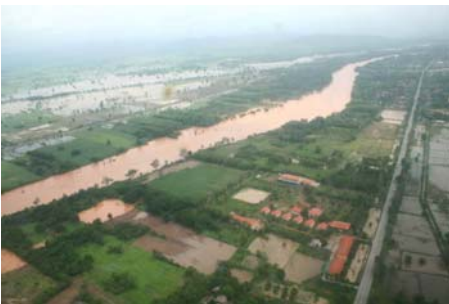
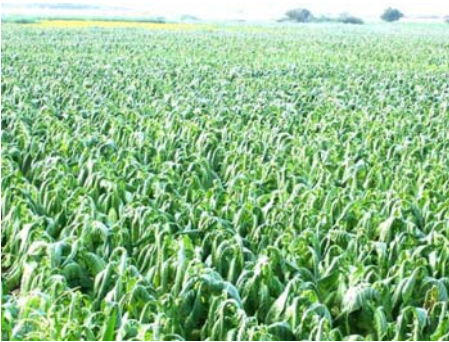
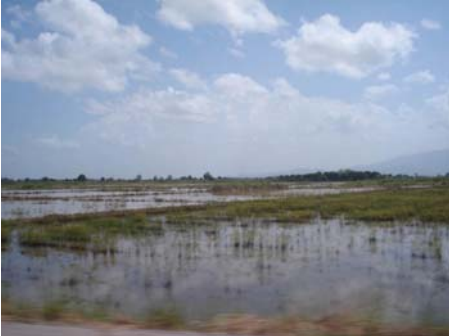
ตามที่ในช่วงปลายเดือนมกราคมถึงต้นเดือนกุมภาพันธ์ 2551 ได้เกิดฝนตกหนักในพื้นที่บริเวณสองข้างของแม่น้ำยม ในเขตอำเภอเมือง และอำเภอศรีสำโรง จังหวัดสุโขทัย ทำให้ต้นยาสูบซึ่งกำลังเริ่มเก็บเกี่ยว ผลผลิตได้บ้างแล้วได้รับความเสียหายอย่างรุนแรง ต้นยาสูบล้มหักน้ำ ไบเหลือจนไม่อาจเก็บเกี่ยวผลผลิตได้ และส่วนใหญ่ยืนต้นตายในที่สุด ซึ่งสำนักงานยาสูบสุโขทัยรายงานว่า มีความเสียหายของชาวไร่ รวมทั้งสิ้น ประมาณ 15,000 ไร่ สมเด็จพระเทพรัตนราชสุดาฯ สยามบรมราชกุมารี จึงได้พระราชทานพระราชดำริให้หน่วยงานที่เกี่ยวข้องพิจารณาให้ความช่วยเหลือ ราษฎรที่ประสบปัญหา รวมทั้งหาแนวทางในการแก้ไขปัญหาในบริเวณ ดังกล่าว

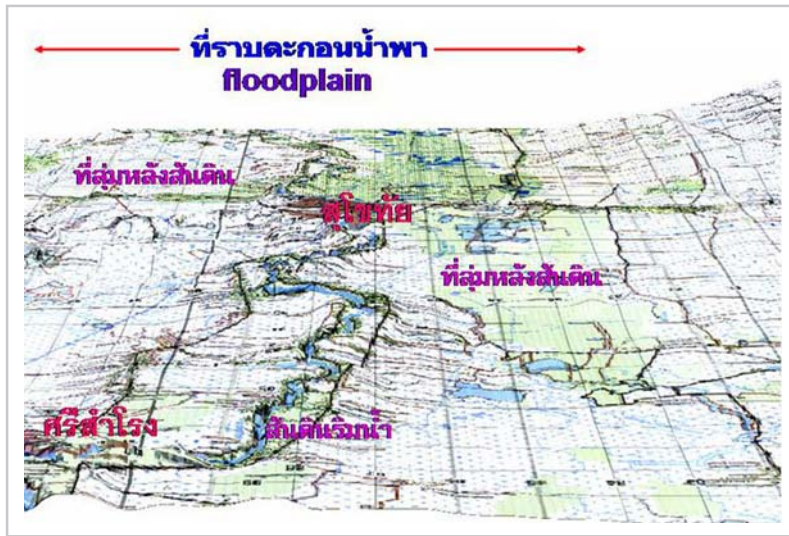
สำนักสำรวจดินและวางแผนการใช้ที่ดิน ได้ศึกษาสภาพพื้นที่ปลูก ยาสูบที่ได้รับผลกระทบจากการเกิดน้ำท่วมในจังหวัดสุโขทัย พบว่า บริเวณ ดังกล่าวมีภูมิลักษณะ (Landform) เป็นที่ราบน้ำท่วมถึง (flood plain) เป็นที่ราบที่อยู่ติดริมแม่น้ำหรือธารน้ำ ในฤดูน้ำหลาก น้ำจะไหลล้นสองฝั่งแม่น้ำ ท่วมบริเวณดังกล่าว และนำตะกอนมาสะสม ประกอบด้วยพื้นที่ 2 ส่วน คือ สันดินริมน้ำ (Levee) และที่ลุ่มหลังสันดิน (Backswamp หรือ basin)

เมื่อวิเคราะห์ถึงสภาพพื้นที่ที่ปลูกยาสูบและได้รับผลกระทบ จนทำให้ ยาสูบเสียหายเมื่อมีฝนตกหนักพร้อมกับการออกสำรวจสภาพพื้นที่ภาค สนาม พบว่า เกษตรกรจะปลูกยาสูบบริเวณที่ลุ่มหลังสันดิน โดยเริ่มปลูก ในเดือนพฤศจิกายนและเริ่มเก็บเกี่ยวในเดือนกุมภาพันธ์ถึงเดือนเมษายน (ก่อนฤดูการทำนาปี) ซึ่งตามปกติในช่วงเวลาดังกล่าว จะเป็นช่วงปลอดฝน แต่ได้เกิดฝนหลงฤดูขึ้น มีฝนตกหนัก ทำให้น้ำแช่ขังในแปลงปลูก และน้ำ ไม่สามารถระบายออกจากพื้นที่ได้ทัน รวมทั้งบริเวณดังกล่าวมีสภาพพื้นที่ เป็นที่ราบลุ่ม ลักษณะเป็นแอ่งกะทะ การระบายน้ำค่อนข้างเลวถึงเลว เนื้อดินเป็นดินเหนียวเนื้อละเอียด ช่องว่างในดินมีขนาดเล็ก ดังนั้นน้ำจึงไม่ สามารถระบายออกจากหน้าตัดดินและพื้นที่ได้ง่าย ทำให้ยาสูบได้รับความเสียหายไม่สามารถเก็บเกี่ยวผลผลิตได้ทั้งหมด อีกทั้ง บริเวณนี้ถูกเรียกว่า พื้นที่ที่มีความเสี่ยงต่อการถูกน้ำท่วมซ้ำซากที่ได้รับผลกระทบจากการมี น้ำท่วมทุก ๆ ปี ในช่วงฤดูฝน

เนื่องจากบริเวณดังกล่าว เป็นที่ราบตะกอนน้ำพาที่ได้รับอิทธิพลจากแม่น้ำยมและลำน้ำสาขา ดังนั้นน้ำจึงเป็นปัจจัยสำคัญที่ควบคุมพื้นที่นี้ แนวทางการ

ปรับปรุงและพัฒนาพื้นที่ดังกล่าวต้องผสมผสานกันระหว่างการจัดการทรัพยากรดิน การจัดการทรัพยากรน้ำ รวมทั้งการจัดระบบการปลูกพืชให้มีความสอดคล้องกันไป เพื่อให้เกิดประโยชน์สูงสุด

ระบบการจัดการน้ำที่มีประสิทธิภาพ ควรมีการเก็บกักน้ำและชะลอน้ำจากพื้นที่ตอนบน การอนุรักษ์ต้นน้ำลำธาร การหาพื้นที่ชะลอน้ำ พัฒนาแหล่งเก็บกักน้ำ ปรับปรุงหลักเกณฑ์การจัดการน้ำในแหล่งเก็บกักน้ำ มีการเร่งระบายน้ำออกจากพื้นที่ การขุดลอกแม่น้ำ การขุดคลองผันน้ำเลี้ยงเมือง เพิ่มขีดความสามารถในการระบายน้ำ รวมทั้งการก่อสร้างระบบป้องกันน้ำท่วมบริเวณตัวเมือง การก่อสร้างระบบป้องกันน้ำท่วม วางผังเมืองที่เหมาะสมกับสภาพพื้นที่
